ZPRÁVA  
ENVIROS, s.r.o. - BŘEZEN 2012

**BD HOVORČOVICKÁ**

TERMOVIZNÍ MĚŘENÍ

**Název publikace** Termovizní měření BD Hovorčovická  
**Referenční číslo** ECZ12034  
**Číslo svazku** Svazek 2 z 2  
**Verze** závěrečná zpráva  
**Datum** 30.3.2012  
**Odkaz na soubor** G:\Projects\ECZ12034\_TM\_-  
\_Bytove\_druzstvo\_Hovorcovicka\Zpravy\Termovizní  
měření - BD Hovorčovická.doc.docx

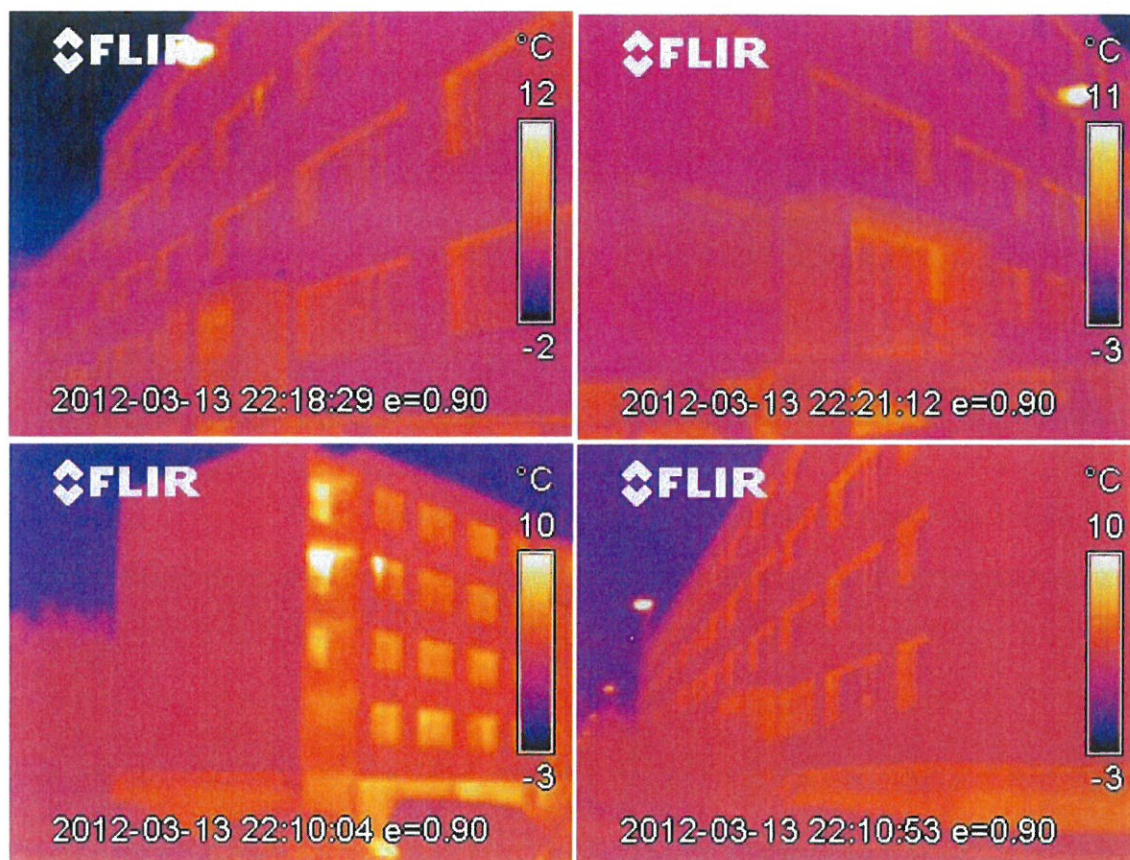
Obr. 3

Pohled na severní a západní fasádu objektu čp. 1716-1718

- ♦ Severní fasáda – zateplovací systém je proveden kompaktně bez zřetelnějších nedostatků. Na snímcích jsou patrné plochy, které byly zazděny (meziokenní vložky) a následně tepelně-izolovány. Zakončení tepelně-izolačního systému v úrovni technického podlaží je zdokumentováno vyšší povrchovou teplotou. Na níže uvedených obrázcích je zdokumentována povrchová teplota tepelně-izolovaných obvodového pláště a původního pláště bez tepelné izolace.
- ♦ Západní fasáda – zateplení je provedeno kompaktně bez zřetelných nedostatků. Zakončení tepelně-izolačního systému v úrovni technického podlaží je zdokumentováno vyšší povrchovou teplotou.

Z termovizních snímků je rovněž patrna neukázněnost obyvatel bytového domu. Jedná se o neřízené větrání, které se velmi negativně projevuje na spotřebě tepla na vytápění (4.NP – balkon a okno sousedící s balkonem).

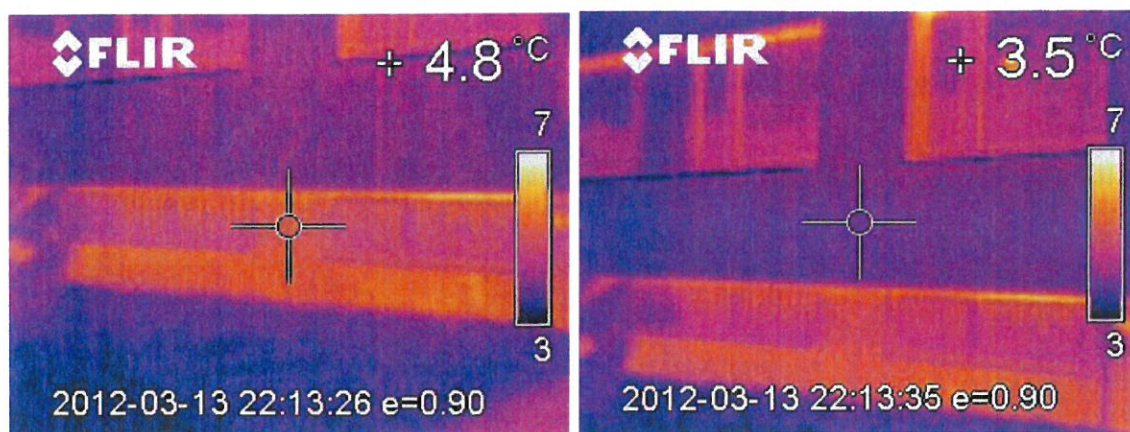
Obr. 4 Severní fasáda – detaily – nezateplené technické podlaží

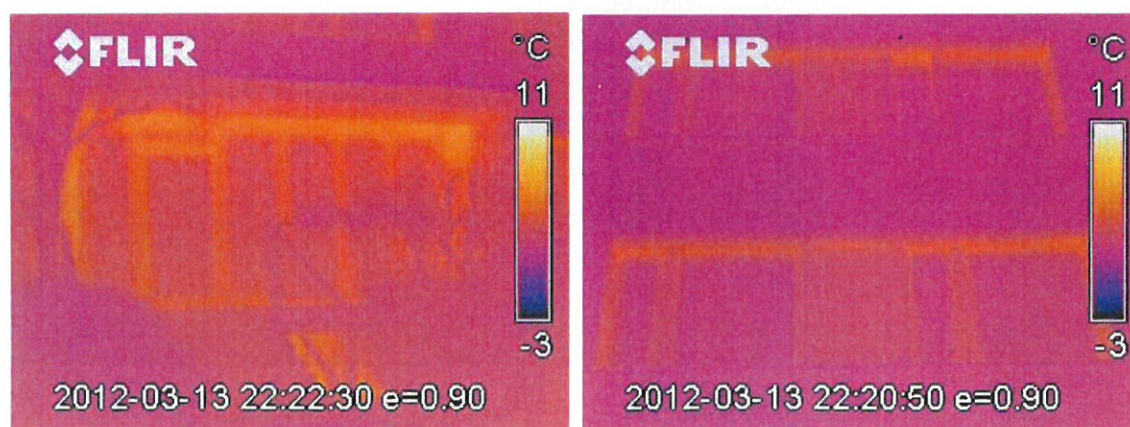
Obr. 5 Severní fasáda – detaily – vstupní dveře, dozděné meziokenní vložky

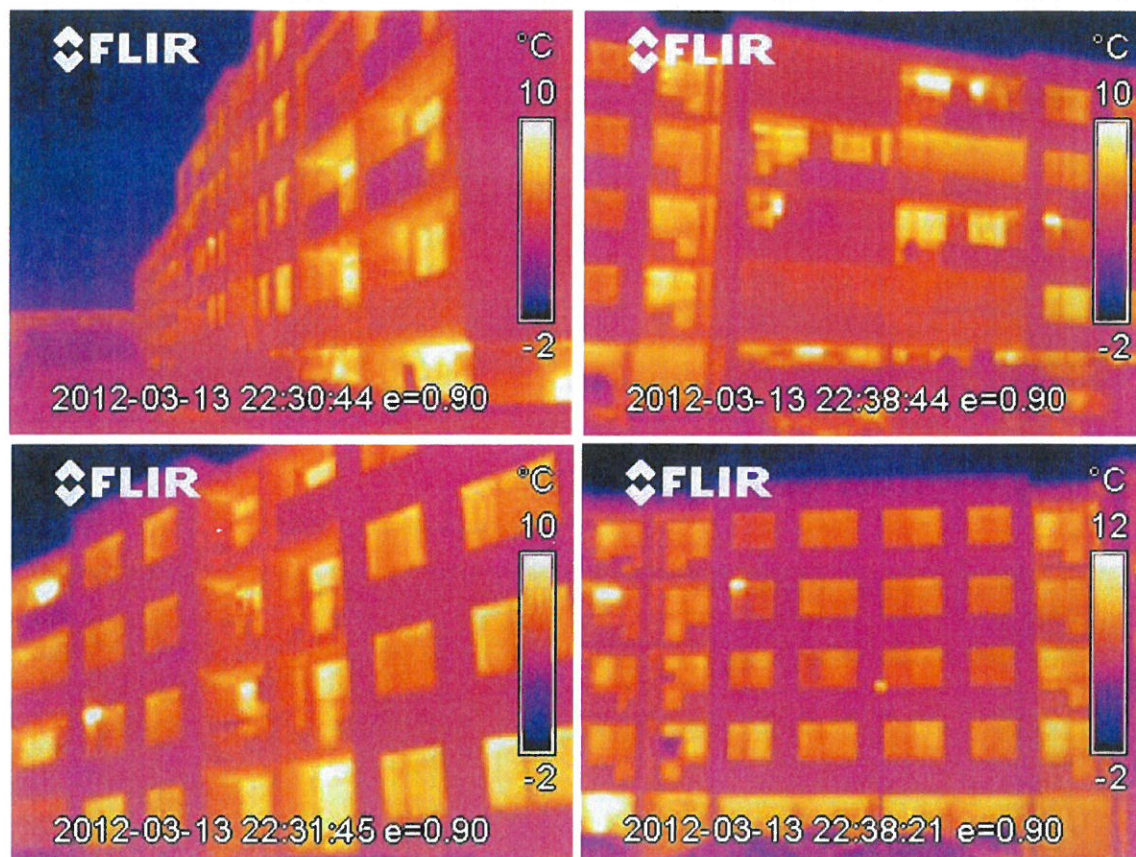
Obr. 6

Pohled na východní a jižní fasádu objektu čp. 1716-1718

- ♦ Východní – zateplení je provedeno kompaktně bez zřetelných nedostatků. Zakončení tepelně-izolačního systému v úrovni technického podlaží je zdokumentováno vyšší povrchovou teplotou.
- ♦ Jižní – zateplení je rovněž provedeno kompaktně bez zřetelných nedostatků. Z termovizních snímků je patrné, že v místě lodžii je použita menší tloušťka tepelné izolace. Zakončení tepelně-izolačního systému v úrovni přízemí – technického podlaží je zdokumentováno vyšší povrchovou teplotou. (Pozn. na snímcích je rovněž patrné otevření některých oken)

Podobně jako tomu bylo u severní fasády, i ze můžeme identifikovat neukáznuté chování obyvatel bytového domu. Jedná se o neřízené větrání v otopném období.

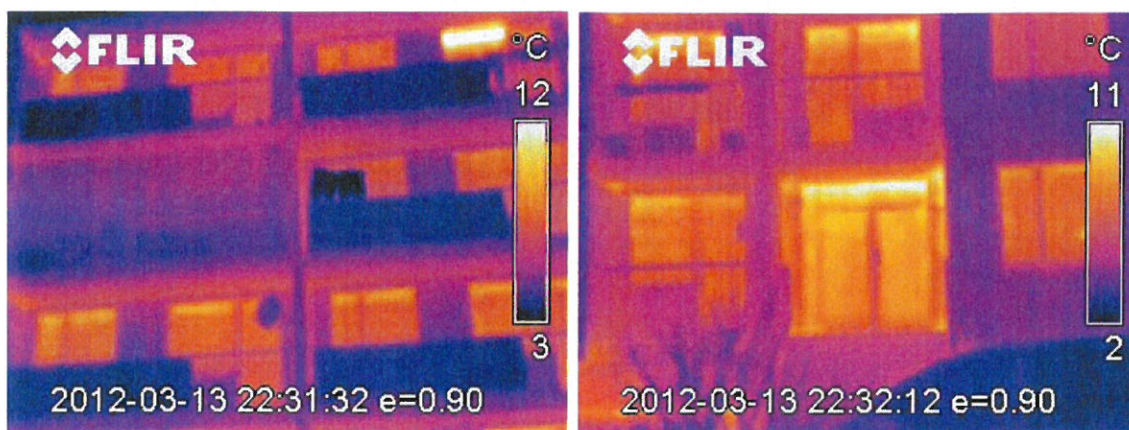
Obr. 7

Jižní fasáda – detaily – lodžie, vstupní dveře

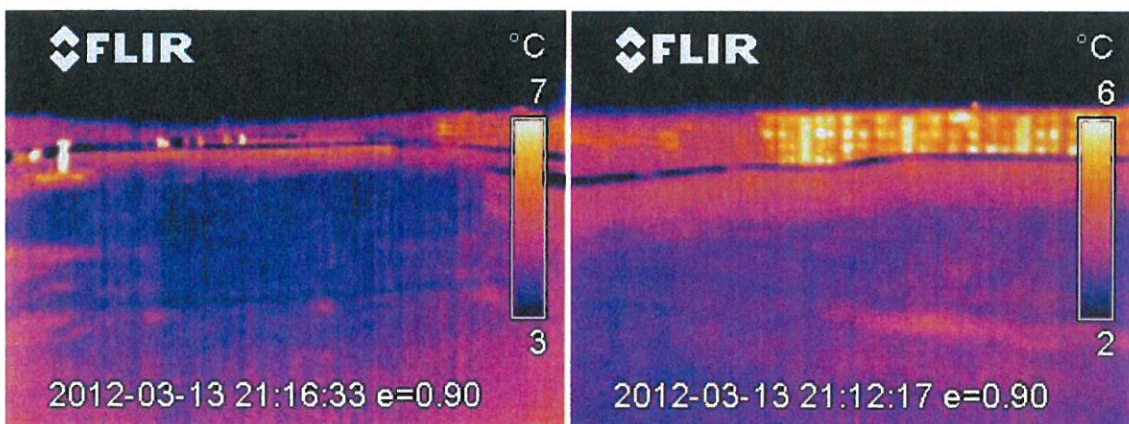
Obr. 8

Střecha – celkové pohledy

- ♦ Provedení původní tepelné izolace střechy je provedeno plošně, na povrchu střechy nejsou patrna místa lokálního snížení tepelné izolačních schopností
- ♦ V místě prostupů ventilace a podkladních konstrukcí, které původně sloužily pro umístění ventilátorů, můžeme identifikovat lokální zhoršení tepelné izolačních schopností střešního pláště způsobené konstrukčním provedením a zejména lokálním snížením tloušťky tepelné izolace. V případě dodatečného zateplení doporučujeme věnovat těmto místům zvláštní pozornost.
- ♦ V místech dilatačních spár mezi objekty jsme rovněž detekovali místa lokálního zhoršení tepelné izolačních schopností střešního pláště způsobené patrně špatným konstrukčním provedením. V případě dodatečného zateplení doporučujeme věnovat těmto místům zvláštní pozornost.

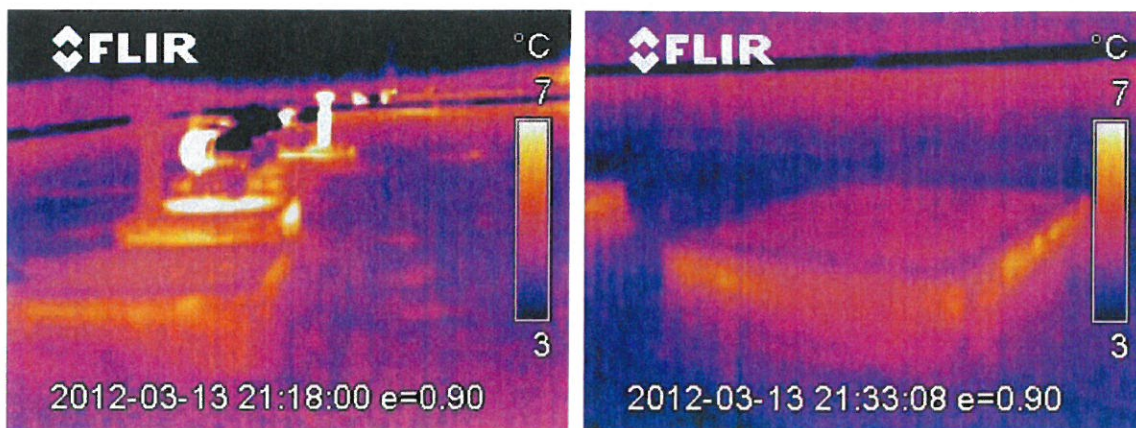
Obr. 9

Střecha – detaily prostupů ventilace a podkladní konstrukce pro ventilátor

- ♦ Bytový dům čp. 1716-1718:
  - Střešní plášť - v místě prostupů ventilace a podkladních konstrukcí, které původně sloužily pro umístění ventilátorů je patrné lokální zhoršení tepelně izolačních vlastností střešního pláště
  - Střešní plášť- v místech atik u dilatačních spár mezi objekty je patrné lokální zhoršení tepelně izolačních vlastností střešního pláště
- ♦ Bytový dům čp. 1713-1715:
  - Střešní plášť – v ploše střechy jsou patrna místa lokálního snížení tepelně izolačních schopností střešního pláště
  - Střešní plášť – v místě prostupů ventilace a podkladních konstrukcí, které původně sloužily pro umístění ventilátorů je patrné lokální zhoršení tepelně izolačních vlastností střešního pláště

- ♦ Zejména u střešních konstrukcí (nejpřísnější normový požadavek z hlediska součinitele prostupu tepla u budov) je nutné důkladně řešit i detaily přechodu od střešní konstrukce k atikám a rovněž k podkladním konstrukcím ventilátorů a větracím hlavicím. Volba tloušťky tepelné izolace by měla být stejná, pokud to konstrukční řešení dovolí, jako u tloušťky tepelné izolace střechy v ploše. Místa lokálního zhoršení tepelně izolačních schopností střešních plášťů bylo detekováno převážně u atik v místě dilatačních spár mezi objekty čp. 1716 a 1717 a objekty čp. 1717 a 1718. V případě dodatečného zateplení doporučujeme věnovat těmto místům zvláštní pozornost.

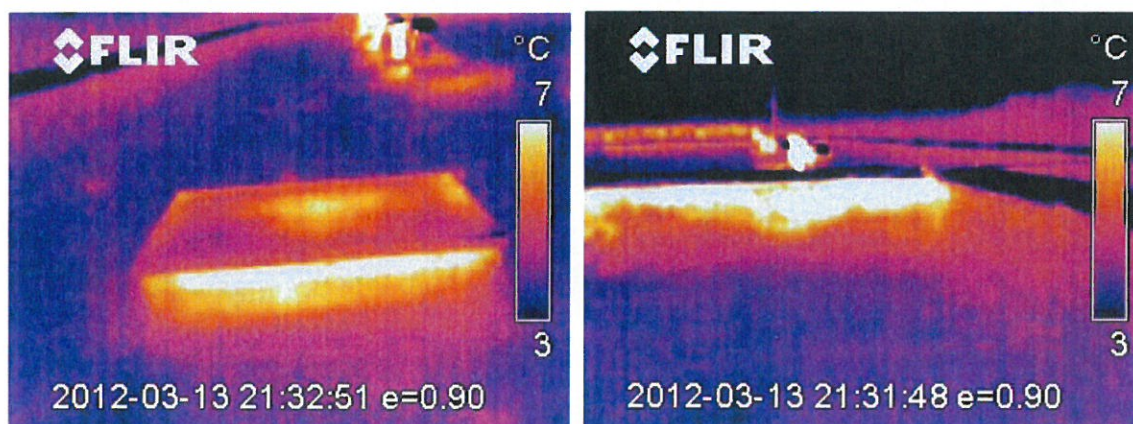
Obr. 10

Střecha – detaily výlez na střechu, atika v místě dilatační spáry mezi objekty

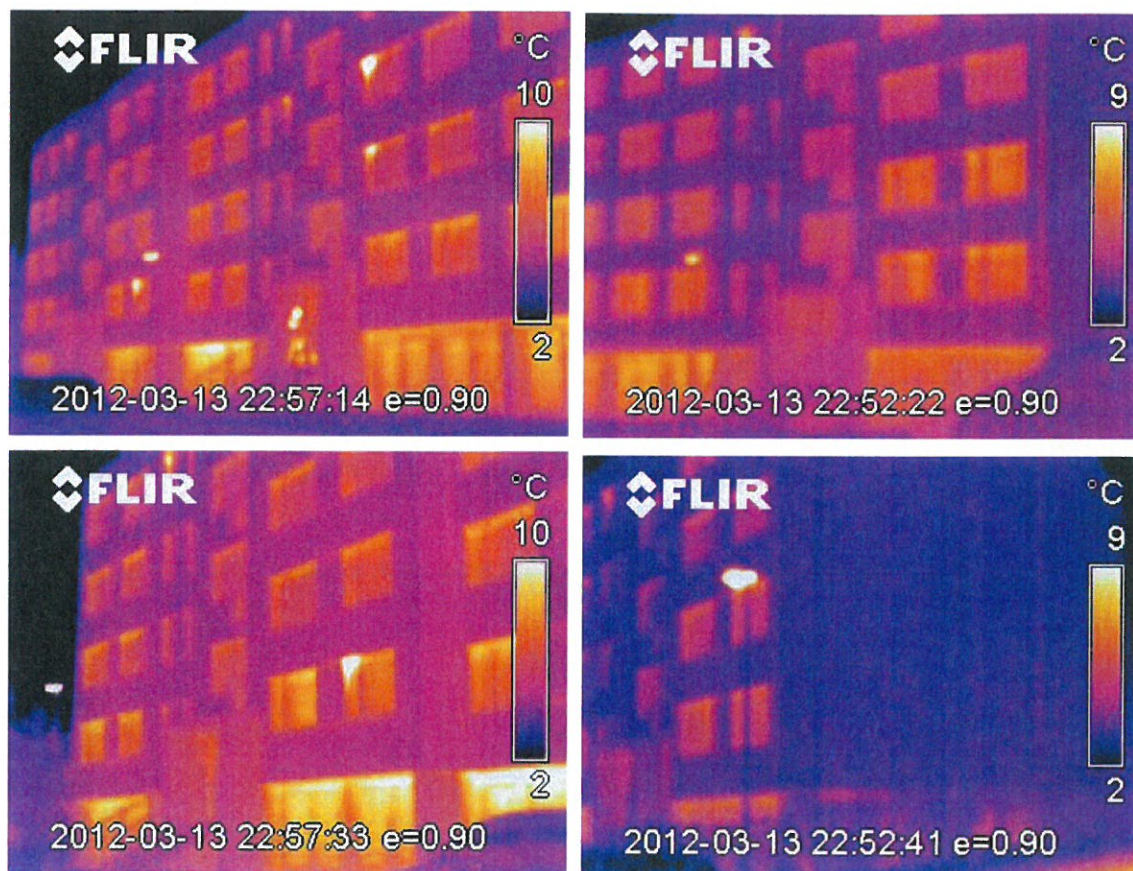
Obr. 11

Pohled na severní a západní fasádu objektu čp. 1713-1715

- ♦ Severní fasáda – zateplovací systém je proveden kompaktně bez zřetelnějších nedostatků. Zakončení tepelně-izolačního systému v úrovni technického podlaží je zdokumentováno vyšší povrchovou teplotou. Na níže uvedených obrázcích je zdokumentována povrchová teplota tepelně-izolovaných obvodového zdiva a původního zdiva bez tepelné izolace. (Pozn. na snímcích je rovněž patrné otevření některých oken)
- ♦ Západní – zateplení je rovněž provedeno kompaktně bez zřetelnějších nedostatků. Z termovizních snímků je patrné, že v místě lodžii je použita menší tl. tepelné izolace. Zakončení tepelně-izolačního systému v úrovni přízemí – technického podlaží je zdokumentováno vyšší povrchovou teplotou.

I když v menší míře, i zde můžeme najít okenní výplně trvale otevřené v poloze „ventilace“.

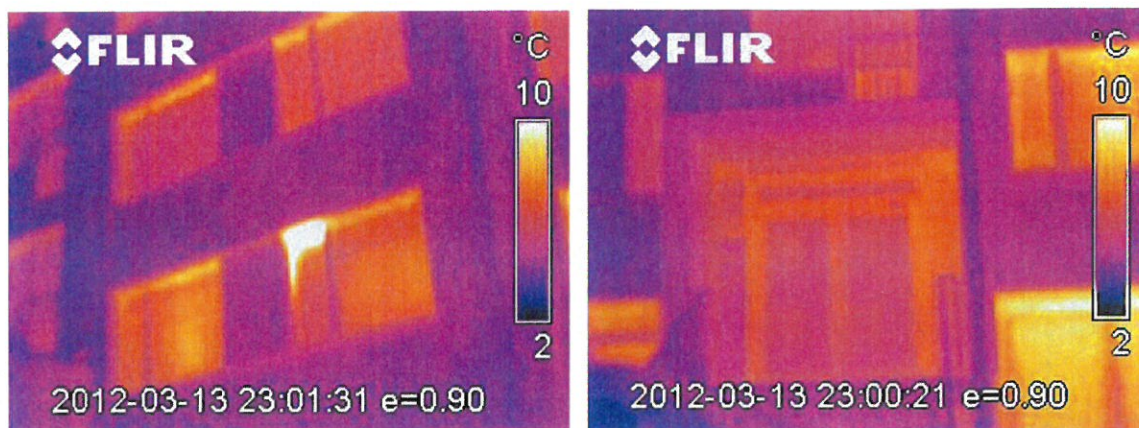
Obr. 12

Severní fasáda – detaily

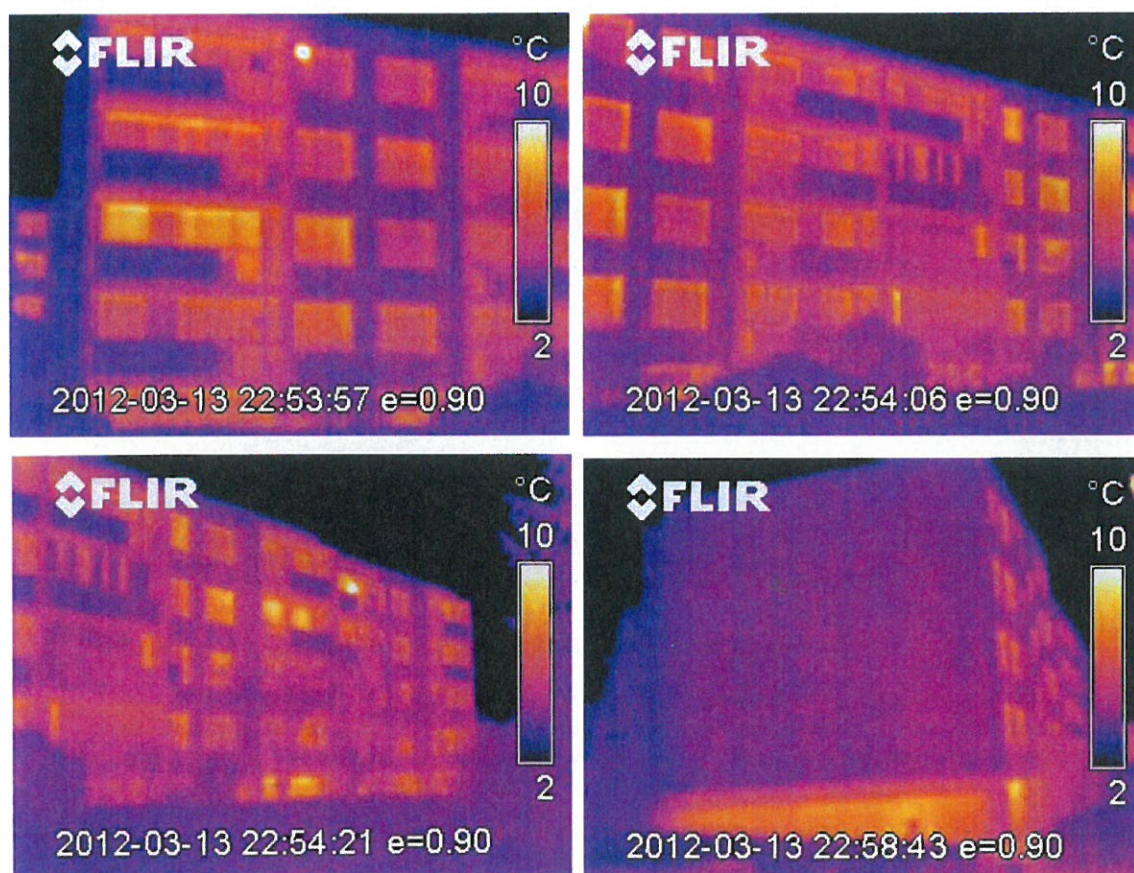
Obr. 13

Pohled na jižní a východní fasádu objektu čp. 1713-1715

- ♦ Jižní – zateplení je provedeno kompaktně bez zřetelnějších nedostatků. Z termovizních snímků je patrné, že v místě lodžii je použita menší tloušťka tepelné izolace. Zakončení tepelně-izolačního systému v úrovni přízemí – technického podlaží je zdokumentováno vyšší povrchovou teplotou. (Pozn. na snímcích je rovněž patrné otevření některých oken)

- ♦ Východní fasáda – zateplení je provedeno kompaktně bez zřetelnějších nedostatků. Zakončení tepelně-izolačního systému v úrovni přízemí – technického podlaží je zdokumentováno vyšší povrchovou teplotou.

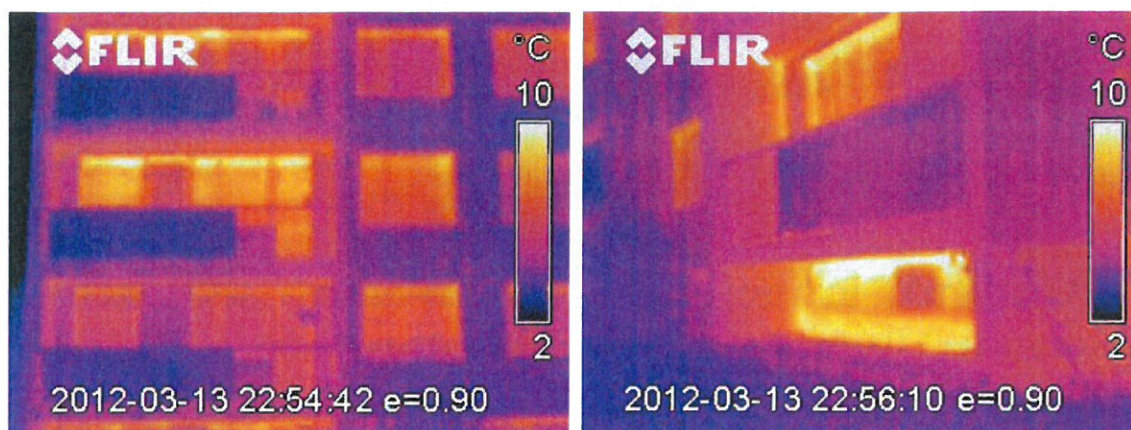
Obr. 14 Jižní fasáda – detaily – lodžie, otevřená okna

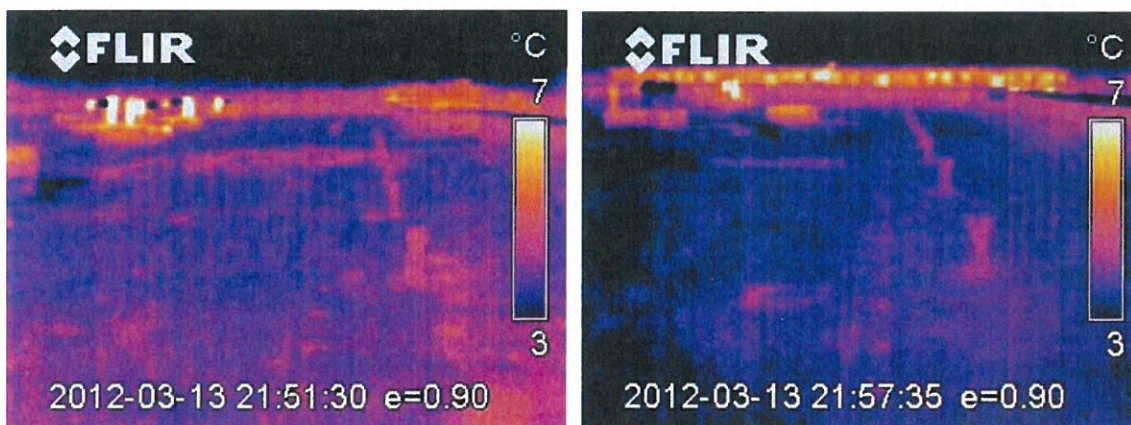
Obr. 15 Střecha – celkové pohledy

- ♦ Provedení původní tepelné izolace střechy je provedeno plošně, v ploše střechy jsou však patrna místa lokálního snížení tepelně izolačních schopností, které mohou být způsobena zatečením vody do konstrukce střešního pláště nebo lokálně sníženou tloušťkou původní tepelné izolace
- ♦ V místě prostupů ventilace a podkladní konstrukce, které původně sloužily pro umístění ventilátorů, můžeme spatřit lokální zhoršení tepelně izolačních schopností střešního pláště způsobené konstrukčním provedením a lokálním snížením tloušťky tepelné izolace. V případě dodatečného zateplení doporučujeme věnovat těmto místům zvláštní pozornost.

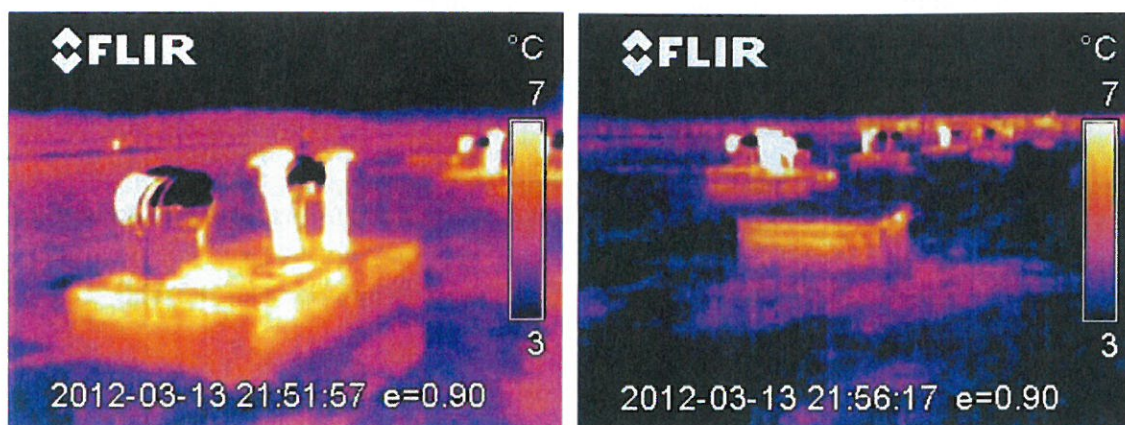
Obr. 16

Střecha – detaily prostupů ventilace a výlez na střechu

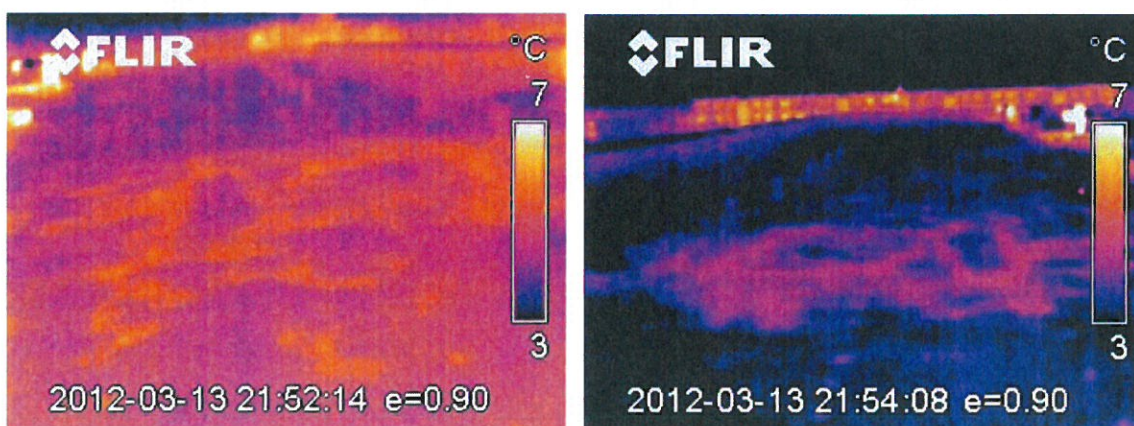
Obr. 17

střechy

Střecha – místo lokálního snížení tepelně izolačních schopností v ploše

- ♦ Bytový dům čp. 1716-1718:
  - Provedení plošného zateplení fasády nevykazuje zásadnější nedostatky;
  - Plošné provedení tepelné izolace ploché střechy nevykazuje v ploše zásadnější nedostatky;
- ♦ Bytový dům čp. 1713-1715:
  - Provedení plošného zateplení fasády nevykazuje zásadnější nedostatky;
  - V ploše střechy jsou patrna místa lokálního snížení tepelně izolačních schopností

- ♦ U obou objektů byly v místě střešních plášťů zjištěny nedostatky týkající se tepelně izolačních schopností střešního pláště. U objektů čp. 1713 - 1715 jsou v ploše střechy patrna místa lokálního snížení tepelně izolačních schopností střešního pláště, u objektů čp. 1716 - 1718 byly zjištěny nedostatky v místech dilatačních spár. Tyto nedostatky lze odstranit provedením dodatečného zateplení střešní konstrukce. Před provedením zateplení je vhodné provést do konstrukcí sondu pro zjištění skutečné skladby střechy a detekce vlhkosti ve střešním plášti.
